Ship's door on shipyard of Ciotat

This project regards the study of the impact of corrosion on a ship's door, a steel S152 structure, at the shipbuilding wharf of Ciotat (built in 1968). IOA realized the entire modelling in shells and beams by means of Scia Engineer all with the purpose to evaluate the corrosion incidence on the functioning of the structure. The applied loads are the own weight and the hydrostatic pression. The support lines take account of the stiffness of the concrete and wood. The calculated deformations with the nominal thicknesses correspond with the obtained measures. The calculated average nominal constraint in the principal sections is 100MPa. The study shows that the disorders due to the corrosion do not yet have an incidence on the structure and as a consequence the door can still be repaired.

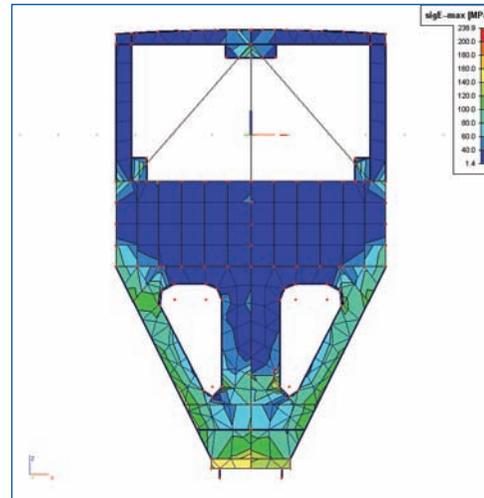
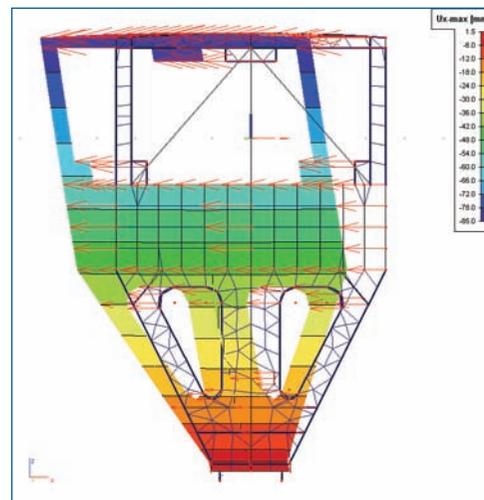
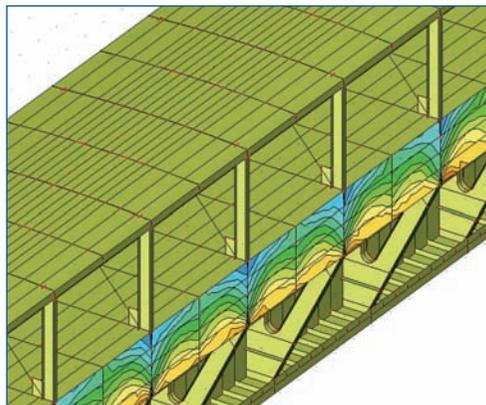
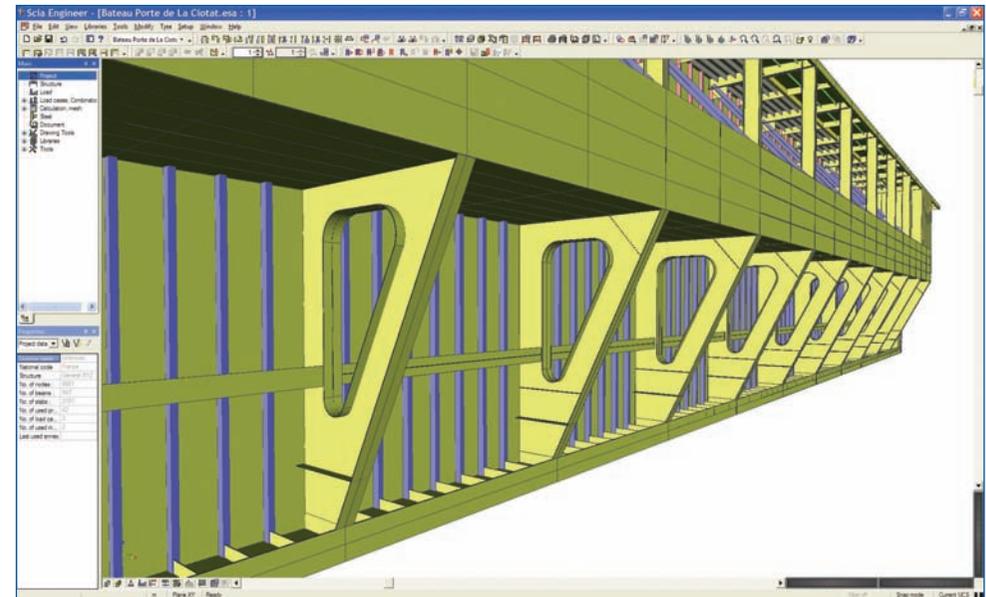
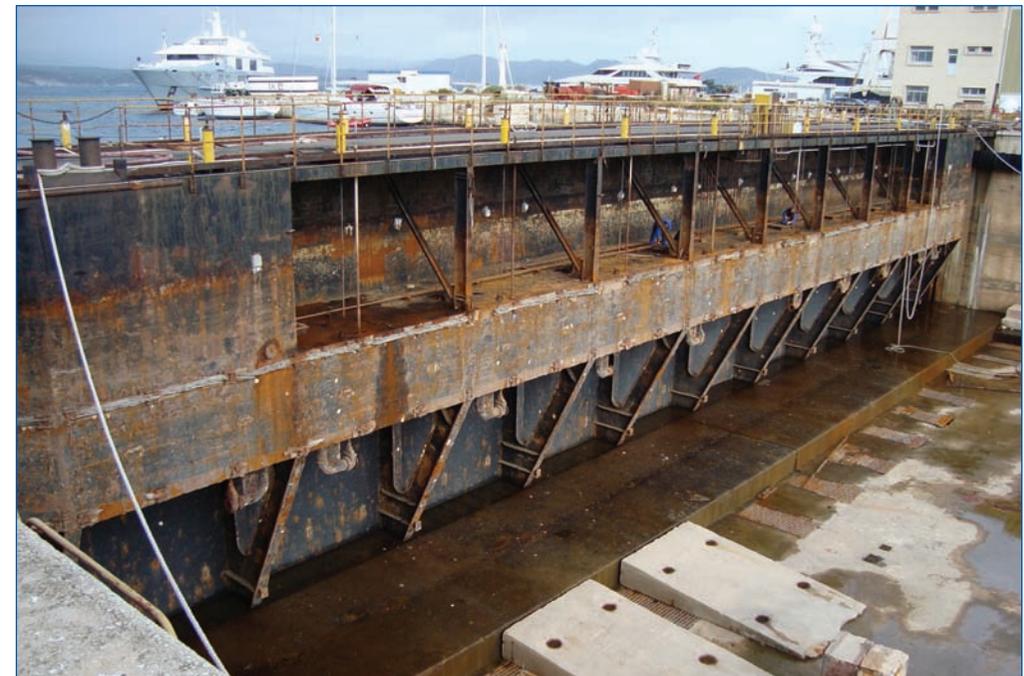
Le bateau-porte a donc été modélisé en position de « porte fermée » à l'aide du logiciel Scia Engineer, avec modèle 3D coques et barres. La principale difficulté de la modélisation résidait dans le grand nombre d'éléments du modèle pour rester fidèle à la réalité : près de 2200 plaques et 900 barres. Sa réalisation a été grandement facilitée par l'importation de blocs réalisés séparément. Le fait de pouvoir travailler par calques a également permis d'isoler plus facilement les éléments pour l'application des charges et l'édition des résultats.

On a appliqué au modèle une combinaison unique de deux cas de charges : le poids et la poussée de l'eau sur le bateau-porte. Pour ce dernier, il a d'abord fallu définir les différences de pression entre les zones et modifier la masse volumique des éléments immergés.

Après ces différents réglages du modèle, nous avons pu calculer les déformations, efforts et contraintes dans la structure considérée neuve.

Les déformations horizontales mesurées sur site par rapport à l'axe longitudinal correspondent assez bien aux valeurs calculées tout en restant inférieures en moyenne. Les dégradations dues à la corrosion n'affectent pas le comportement de l'ouvrage de manière significative.

Les contraintes nominales calculées dans les sections principales sont relativement faibles : de l'ordre de 100 MPa pour un acier de nuance S152, équivalent au S355 actuel. Or la poutre formée par les caissons présente peu de perte d'épaisseur au niveau de ses semelles, et la section des tôles situées dans un plan perpendiculaire qui reprend l'effort tranchant est très importante même si elle est très corrodée localement (quelques perforations en face supérieure des caissons). Cela explique pourquoi certains désordres, qui paraissent impressionnants (perforation des l'âme des montants par exemple), n'ont pas encore de
