Airplane Maintenance Hangar Brussels Airport

Short Description

Project Information

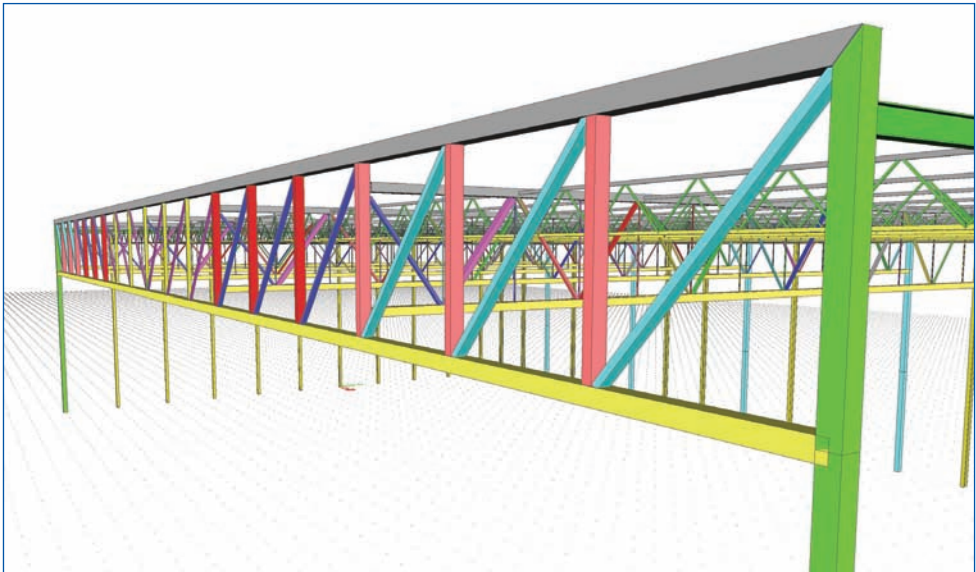
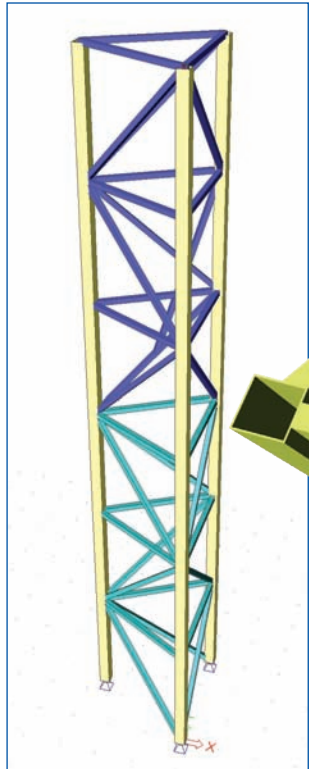
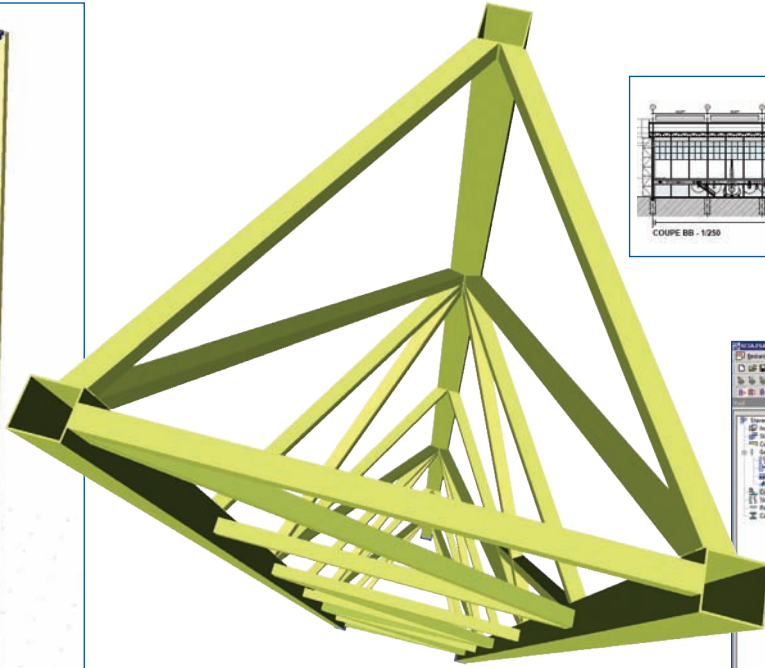
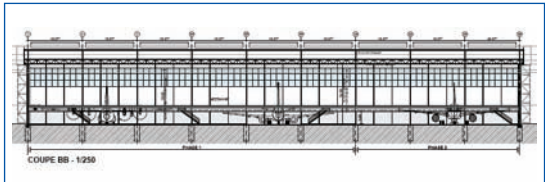
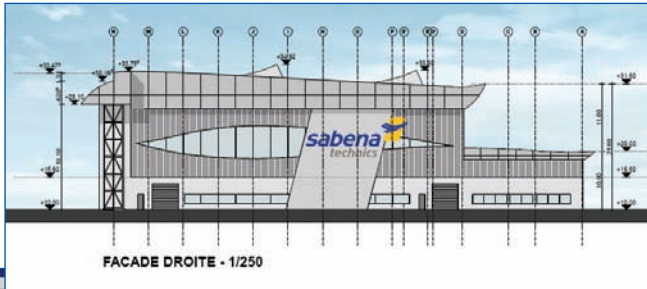
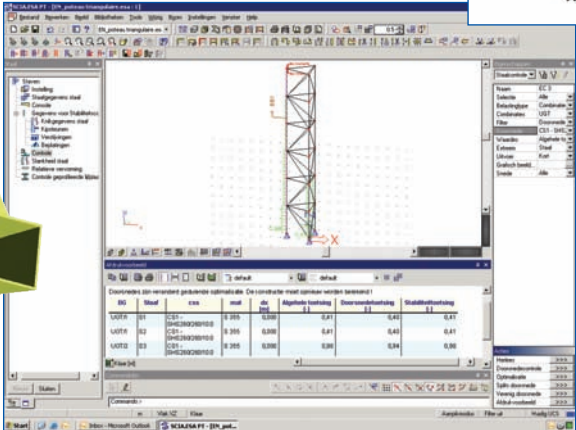
De primaire dakstructuur bestond uit vakwerkliggers, ongeveer alle 16.5 m. Deze vakwerkliggers steunen op een zware kolom die staat op de overgang tussen hangar en kantoor. Aan de kant van de hangar zit de vakwerkligger in uitkraging tot aan de voorgevel (60 m). Aan de kant van de kantoren doet die dienst als dak van het kantoor en wordt op de achtergevel via trekkabels naar beneden getrokken en verankerd in de enorm dikke achterwand van de kelder. Het gewicht van de 4 bouwlagen kantoren dient als tegengewicht. Tussen deze primaire structuren zitten secundaire structuren. De zijgevels zijn slechts kopgevels die weinig dak dragen. Het nieuwe ontwerp moest dus rekening houden met zware funderingen op de overgang tussen kantoor en loods, alle 16,5 m, en lichte funderingen in de zijgevels. Even werd gedacht aan het imiteren van de vroegere structuur. Dit was niet haalbaar omdat de nieuwe kantoren slechts 1 bouwlaag beslaan, eventueel in de toekomst 2. De vakwerkligger kon niet als dak van de kantoren worden doorgetrokken en bovendien is het tegengewicht van de 4 bouwlagen niet meer aanwezig.

De primaire vakwerkstructuur alle 16 m wordt wel behouden, maar niet doorgetrokken boven de kantoren. De zware funderingen tussen loods en kantoren worden herbruikt. Aan de voorgevel is echter een tweede steunpunt nodig voor de primaire vakwerken. De voorgevel moet kolomvrij blijven, maar in het nieuwe ontwerp moet dit slechts over 100 m en niet over 150 m. Men wil in eerste fase een hangar bouwen van 60 x 100 m. Bij het bouwen van de uitbreiding van nog eens 50 m mag de hoekkolom blijven staan. Daardoor is het haalbaar om boven de poorten een opvangvakwerk voor de primaire structuur te plaatsen van 100 m overspanning. Het vakwerk heeft een maximale hoogte, ongeveer 7 m. De zijgevelkolommen komen op precies dezelfde plaats als de bestaande kolommen en zijn ook slechts kopgevelkolommen.

Door het wegvallen van het kantoorblok moet de nieuwe hangar op zichzelf recht blijven. Hij werd ontworpen als een volledig geschoorde structuur: volledig windverband in dak, windverbanden in de 3 gesloten gevels en 2 driehoekige vakwerkkolommen in de hoeken van de voorgevel. De windverbanden in de zijgevels zijn schuin, waardoor die kunnen afsteunen op nieuwe funderingen die tussen de bestaande funderingen vallen. De kolommen in de hoeken van de voorgevel zijn ingeklemd op nieuwe funderingen. Ze ondersteunen enerzijds het zware voorgevelsant en geven anderzijds horizontale stabiliteit evenwijdig met de voorgevel door hun inklemming.

Het project zit momenteel in aanbestedingsfase. Daarom en door het feit dat alles geschoord is, werd de structuur nog niet als 3D-model uitgerekend. Elk onderdeel werd apart gedimensioneerd: secundaire spanten, primaire spanten, windverbanden, voorgevelsant, driehoekige kolommen, ...
