Owner Fabrique d'église Saint-Denis
 Engineering Office None (Schoolwork done by students)
 Location Liège, Belgium
 Construction Period 01/2013 to 01/2014

Short description | Stability Study of the Gothic Choir of the St-Denis Church

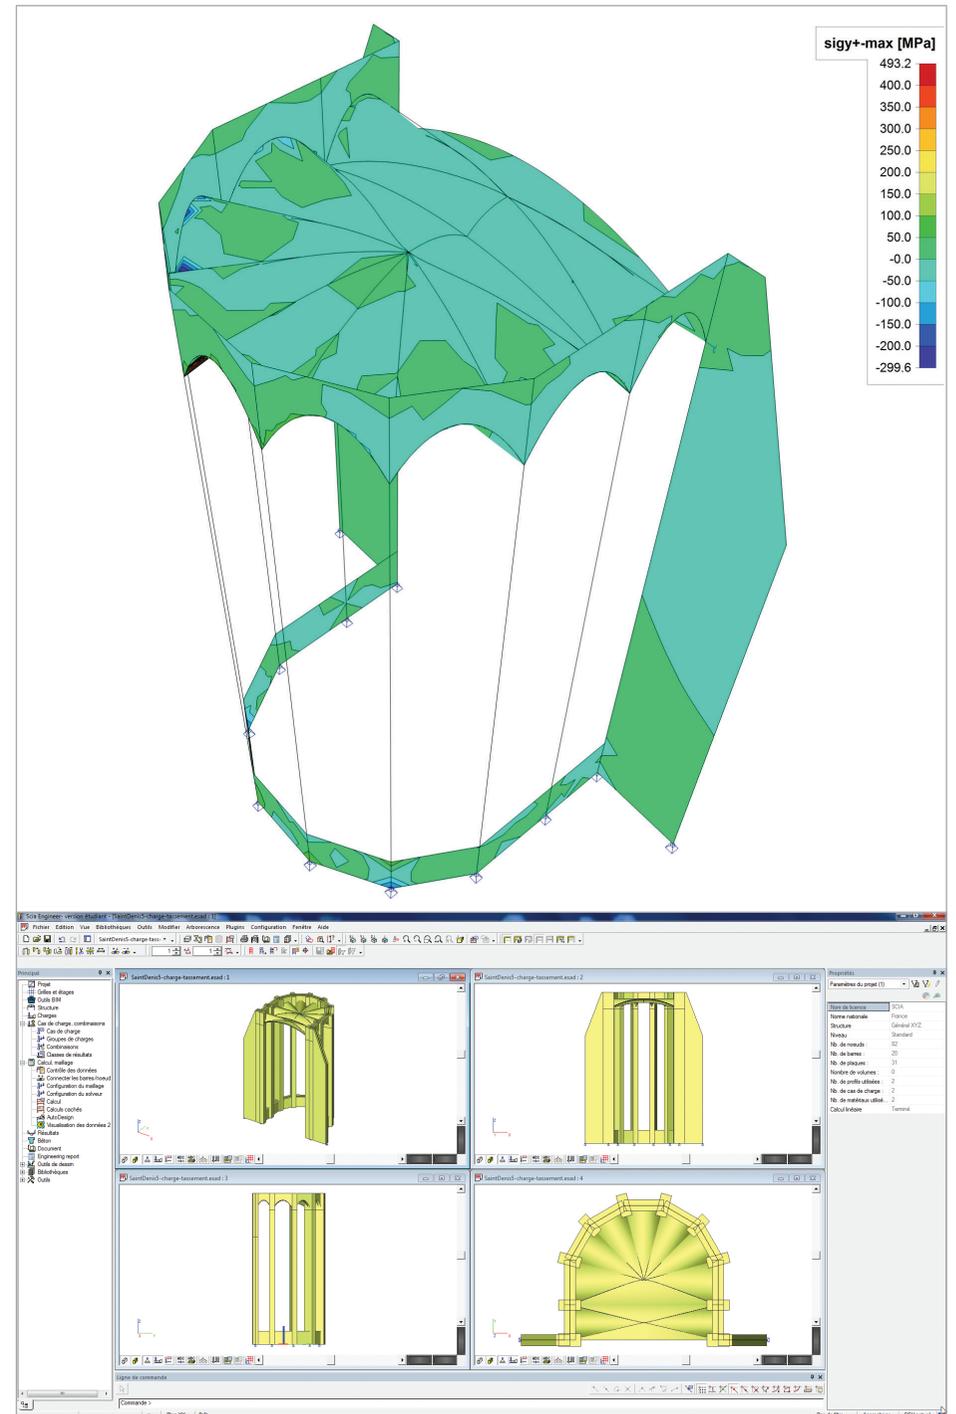
La partie la plus hardue du travail a consisté à modéliser la géométrie des voûtes situées au dessus du chœur par des éléments coques.

Les colonnes ont été modélisées par des éléments 1D de type poutre. Les murs et contreforts ont été modélisés par des voiles 2D. Les appuis ont été considérés comme des rotules en pied de colonne, excepté sous les deux colonnes suspectées d'avoir tassé où des appuis à ressort ont été placés pour permettre un déplacement imposé.

L'analyse des résultats après tassement des deux colonnes montre qu'effectivement le moment est maximum dans les colonnes là où les fissures sont constatées et que les contraintes dans les voûtes sont maximales là où le témoin de stuc s'est détaché.
